# **EKSPERTYZA TECHNICZNA BUDOWLANA**

**OBIEKTU :** budynku mieszkalnego wielorodzinnego z usługami w poziomie parteru zlokalizowanego przy ulicy Dworcowej nr 3-7 we Wrocławiu

**DOTYCZĄCA:** Ustalenia stanu technicznego balkonów przynależnych do lokali mieszkalnych w/w obiekcie, w tym w szczególności konstrukcji, izolacji, odwodnienia oraz stanu balustrad murowanych w związku ze stwierdzonym ich nadmiernie pogorszonym stanem technicznym.

**ZLECAJĄCY:** **Spółdzielnia Mieszkaniowa „Cegielka” ul. Dworcowa 3b 50-456 Wrocław**

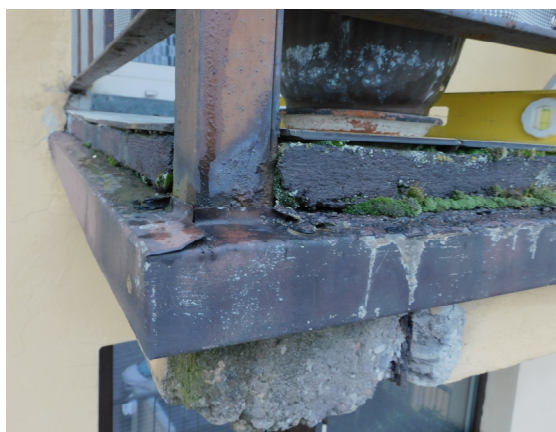
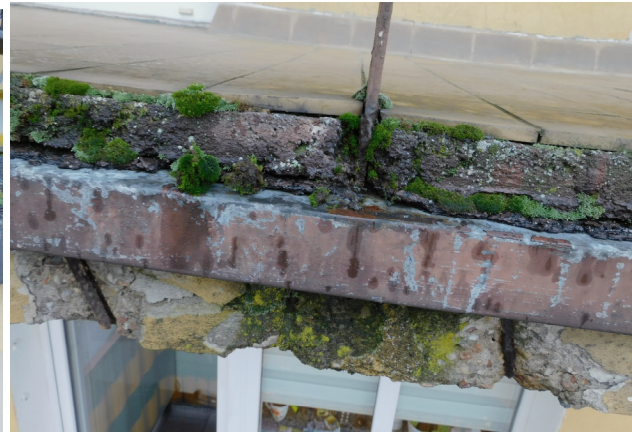
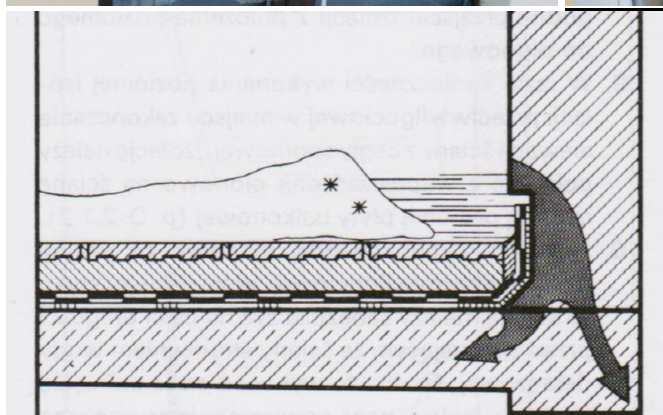
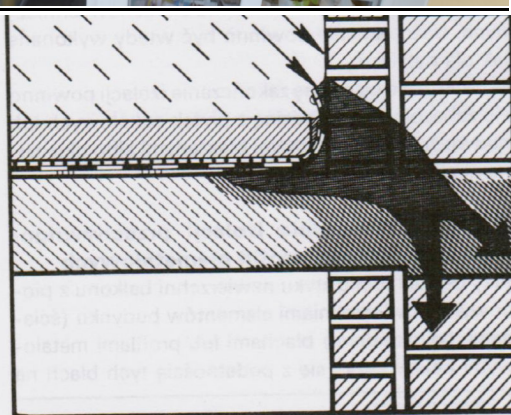
**Charakterystyczne miejsca przecieków i ich skutki - balkony elewacji zachodniej**

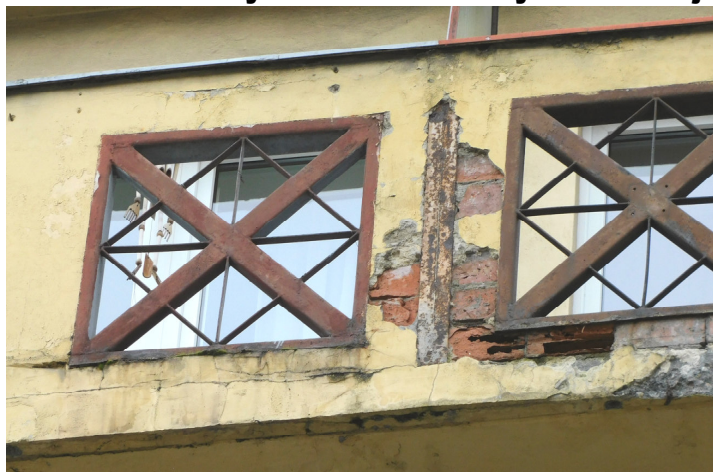
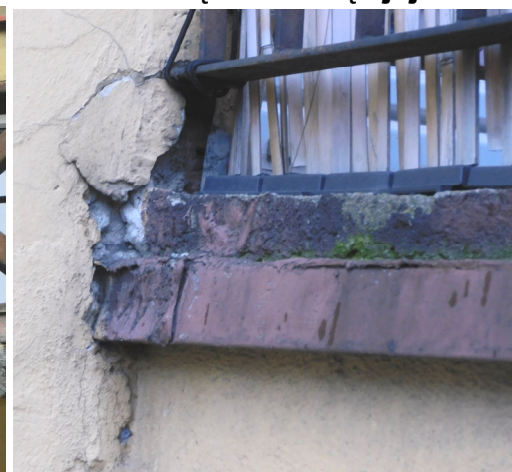
**Przenikanie wody na linii balustrady murowanej oraz ze ścianą osłonową i jej skutki**

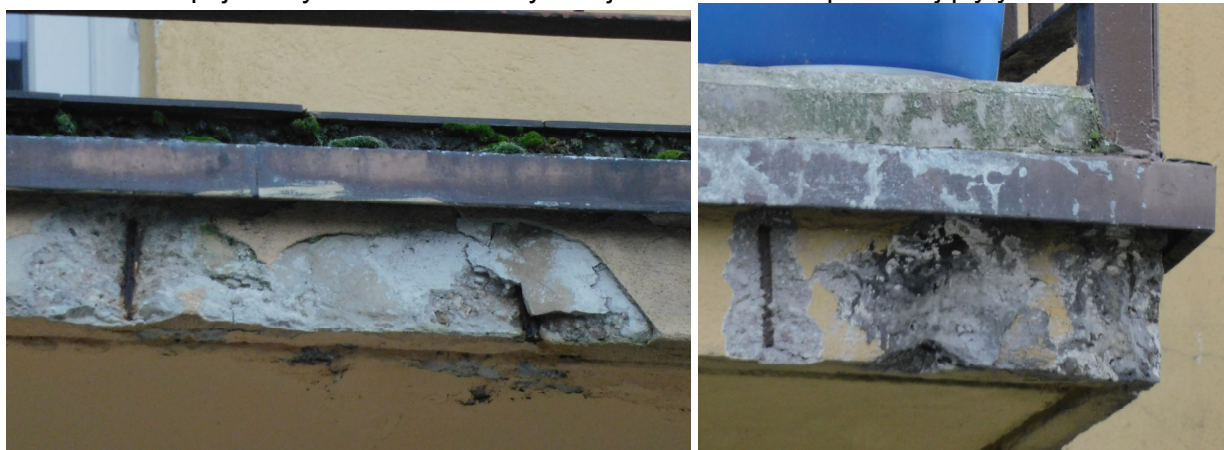
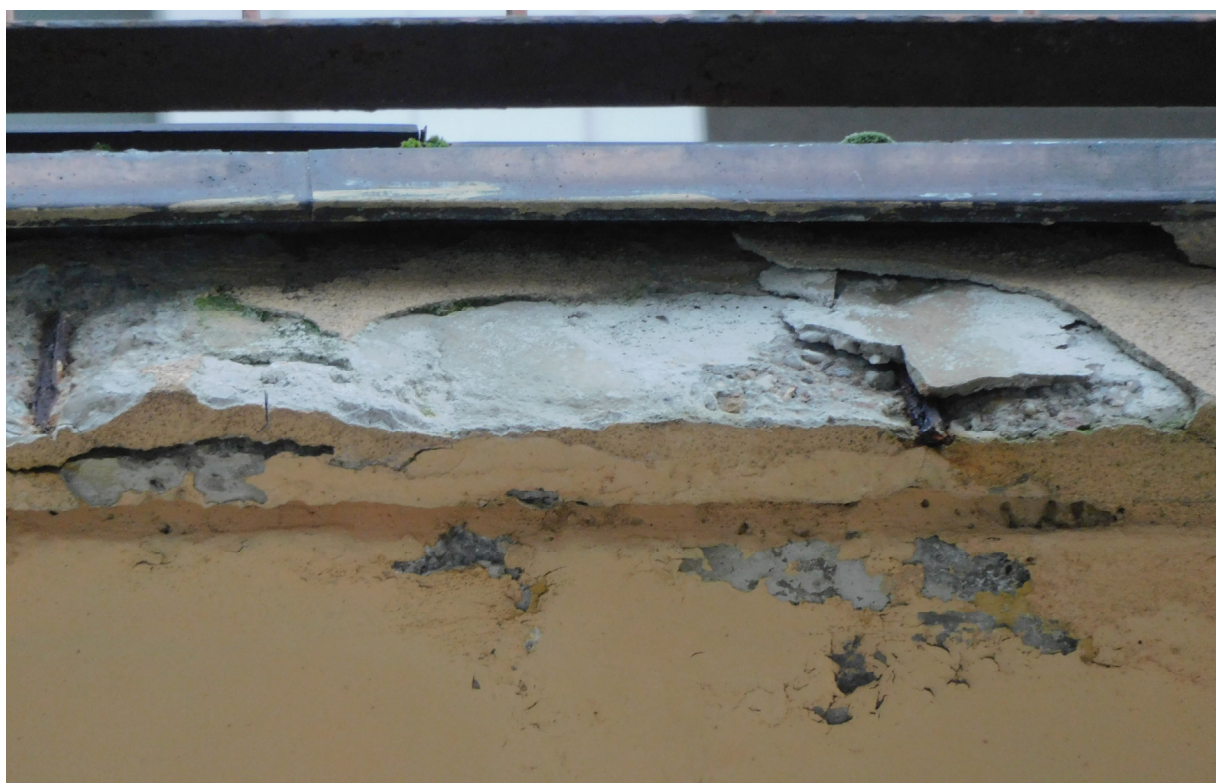
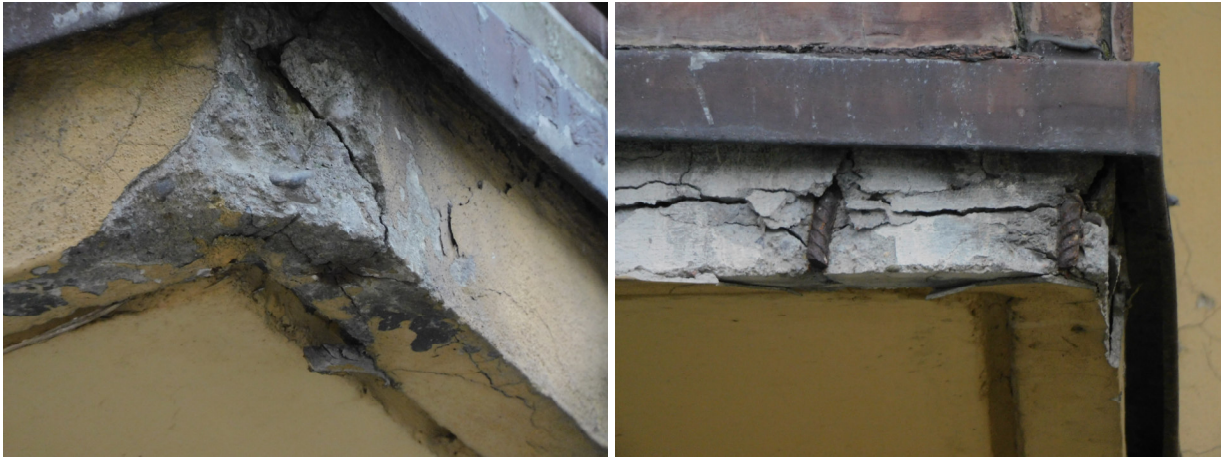
Uszkodzenia i destrukcja płyty żelbetowej balkonów praktycznie na wszystkich kondygnacjach  
Widoczne odspojenia tynków oraz otuliny zbrojenia na ścianie pionowej płyty

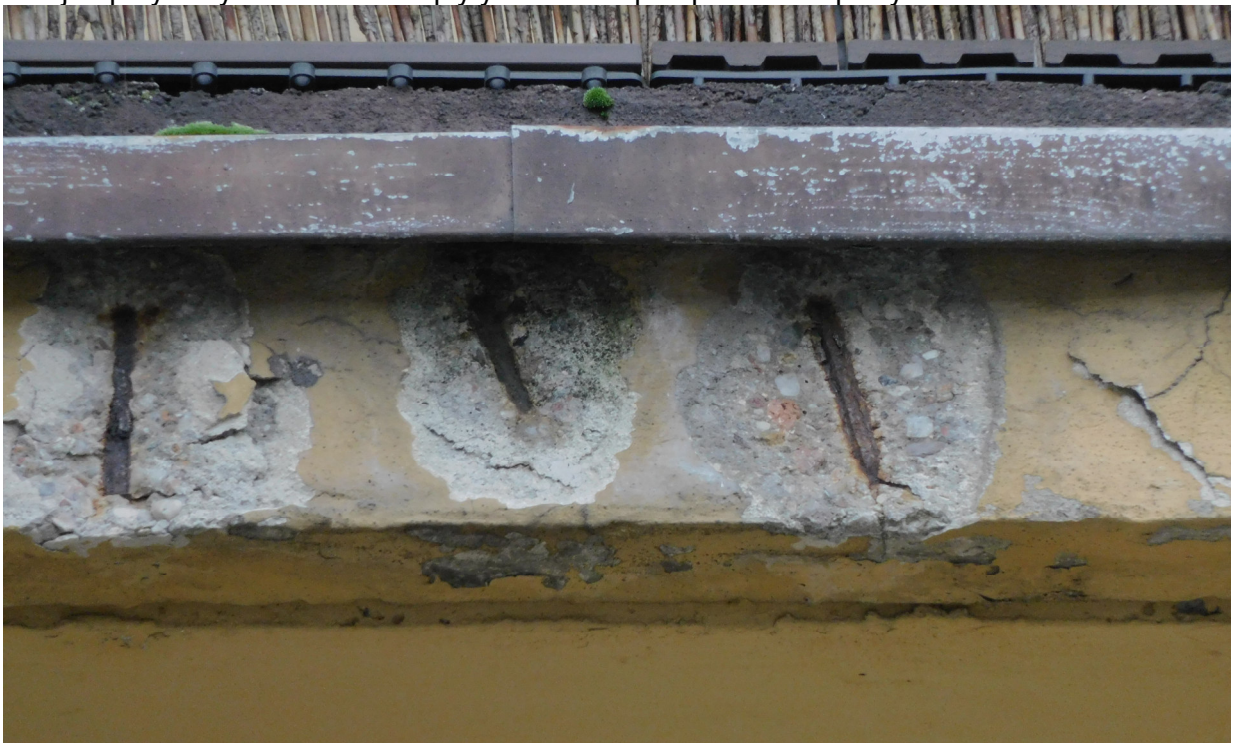
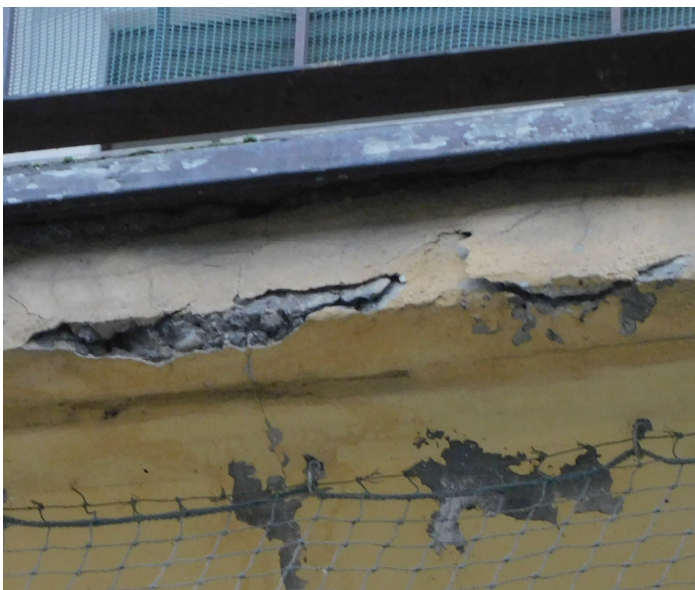
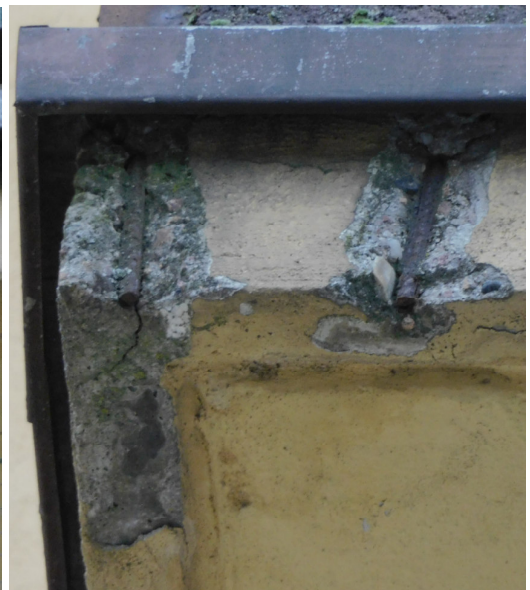
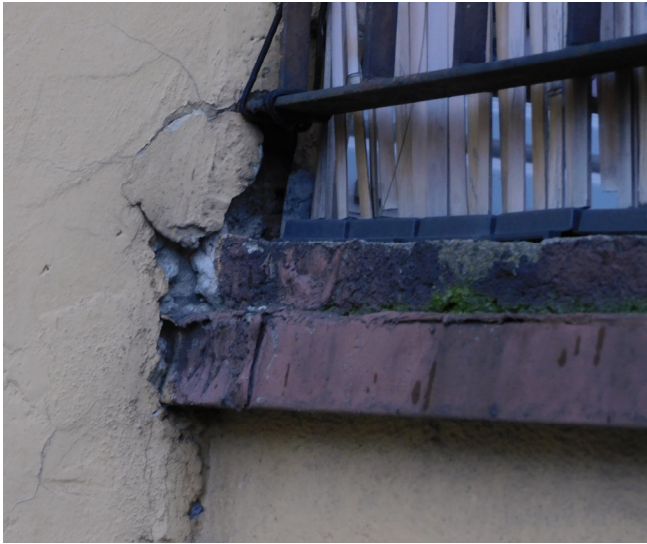
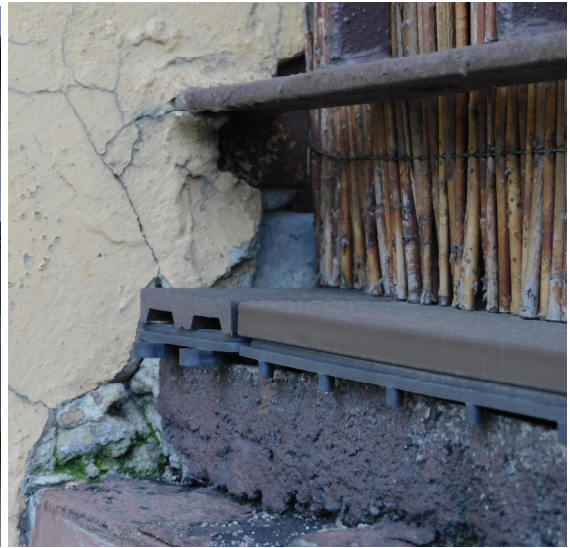
Kolejne przykłady zamocowania płyty balkonów pod pasem okapowym

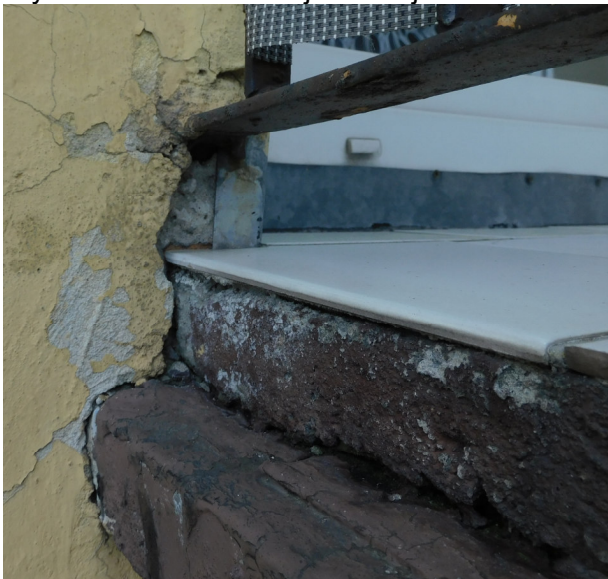
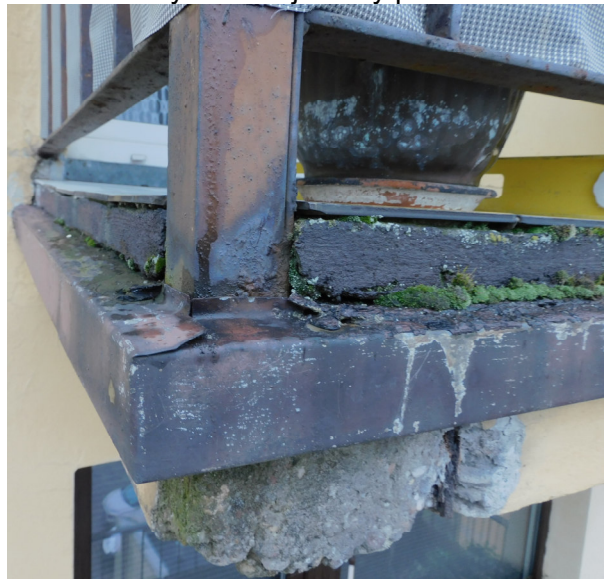
Wykruszenia i destrukcja w miejscu zamocowania balustrady stalowej -dolny płaskownik

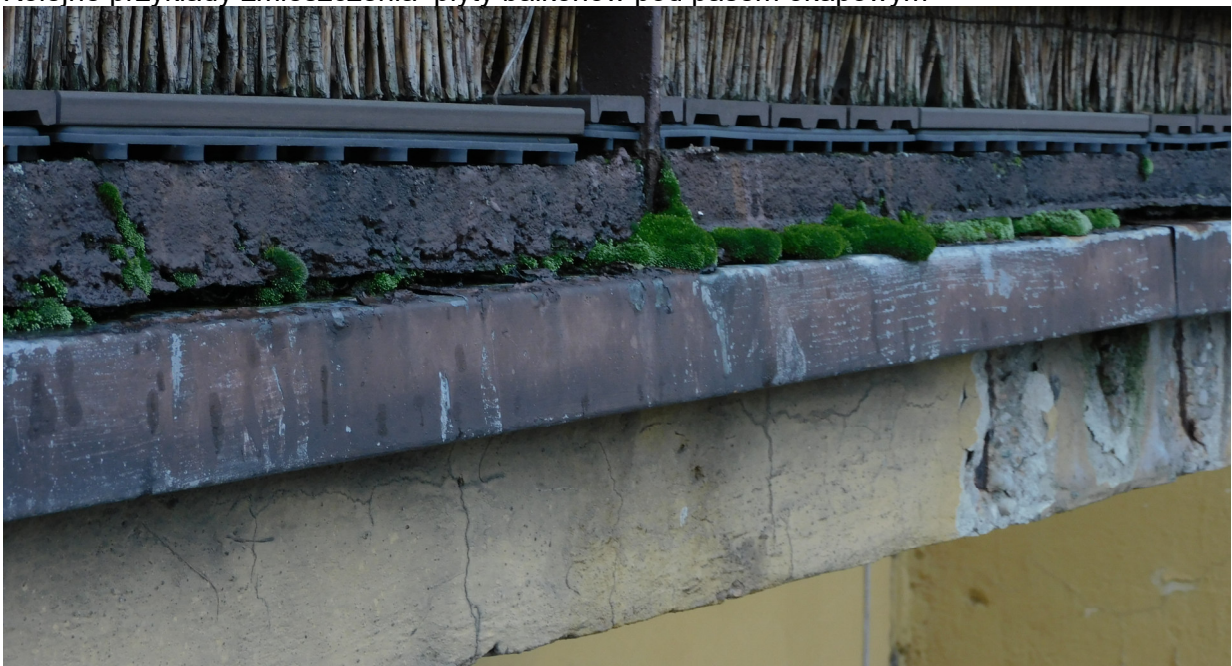
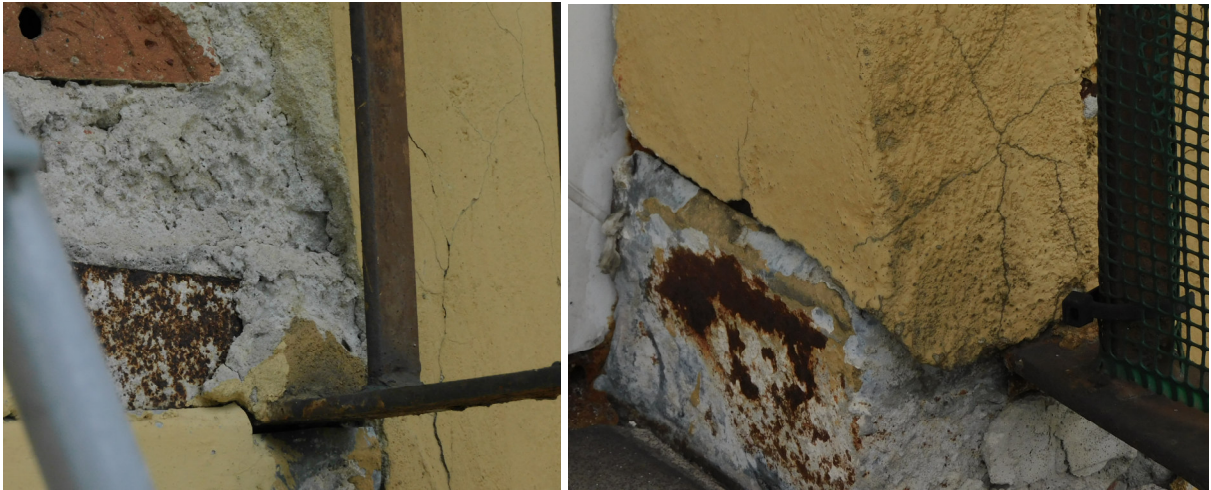
Kolejne przykłady zamieszczenia płyty balkonów pod pasem okapowym

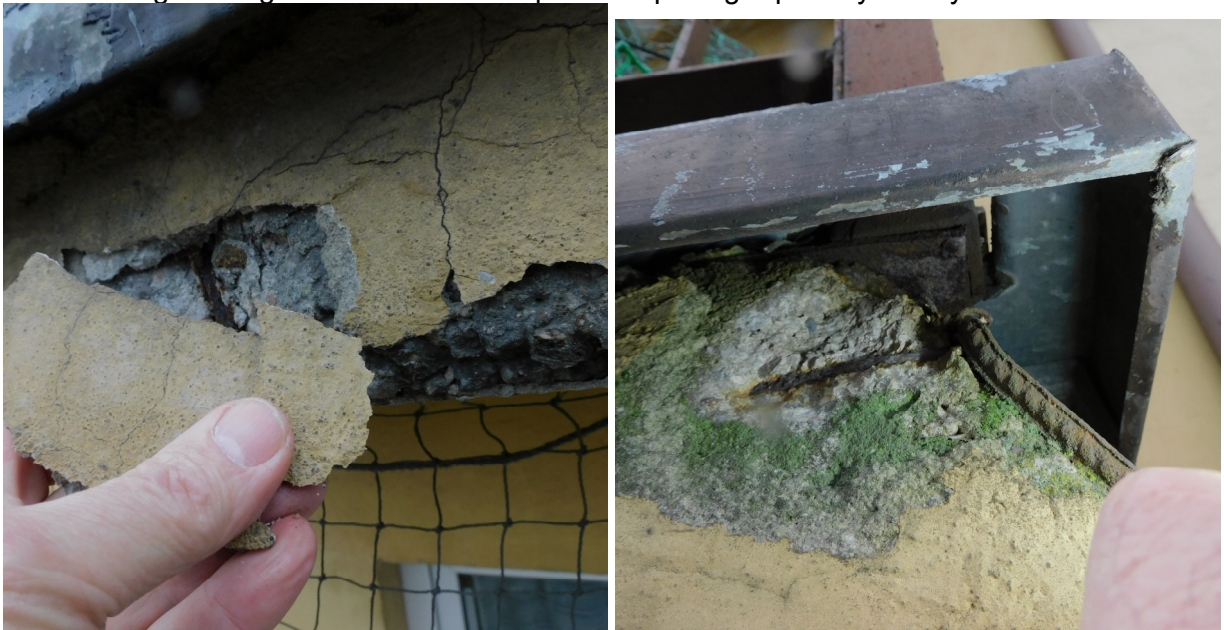
Skutki stałego zawilgocenia i zamakania pasa okapowego -porosty i mchy

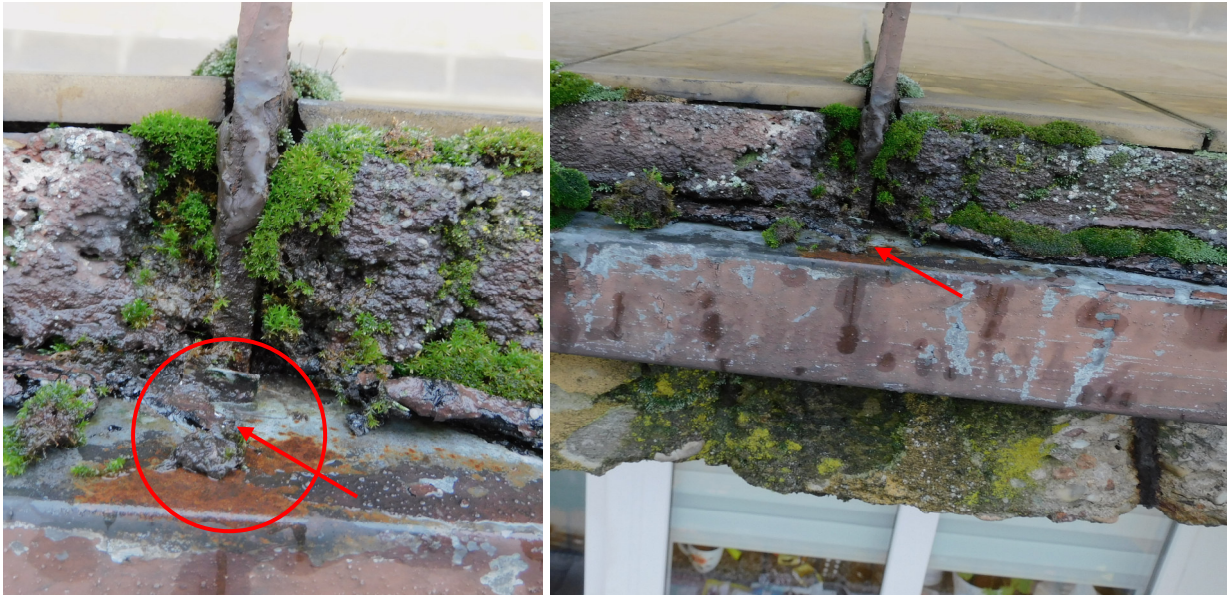
Odpadanie otuliny pod niewielkim naciskiem, widok braku szczelności blachy okapowej w miejscu zamocowania słupka narożnego

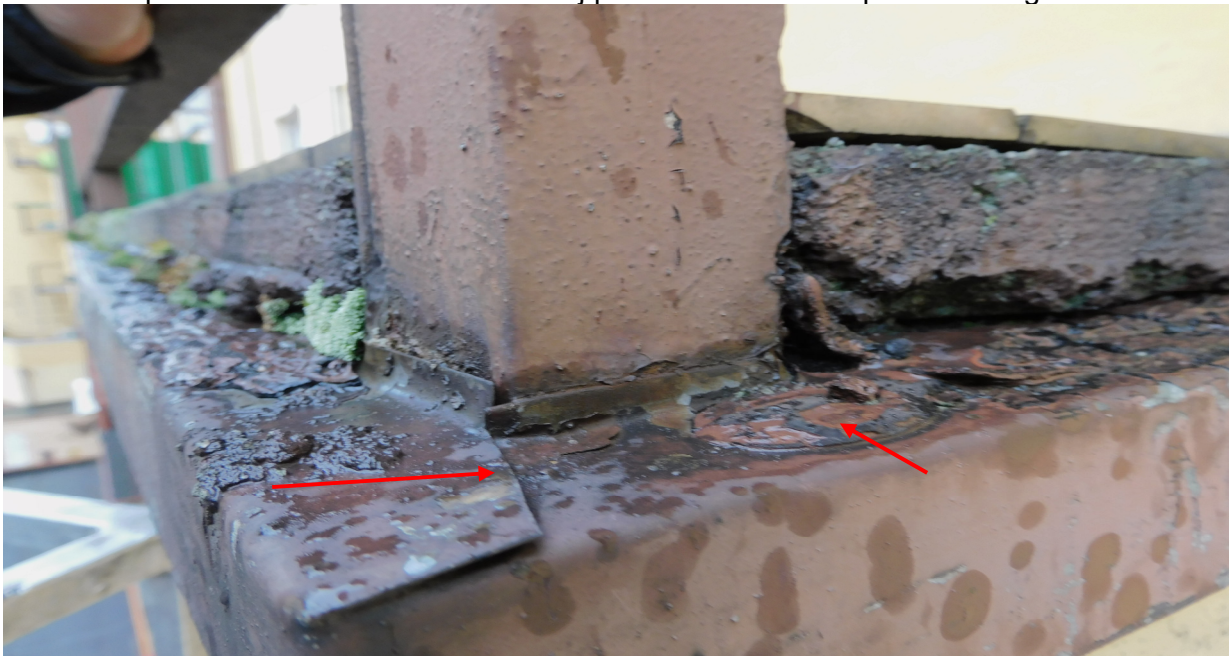
Zdjęcia obrazujące przyczyny przecieków wody pod pas okapowy co skutkowało stałym zamakaniem płyty balkonów w tym obszarze – przeciek z powodu nieszczelności w miejscu osadzenia płaskownika zamocowania a niżej przecieki w około słupka narożnego

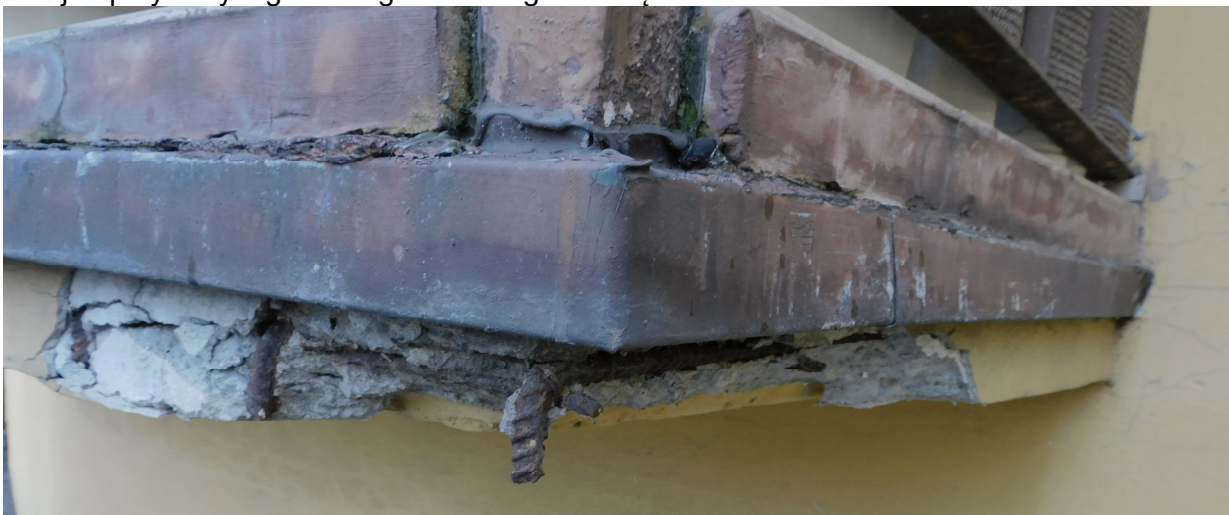
Kolejne przykłady tego samego wadliwego rozwiązania

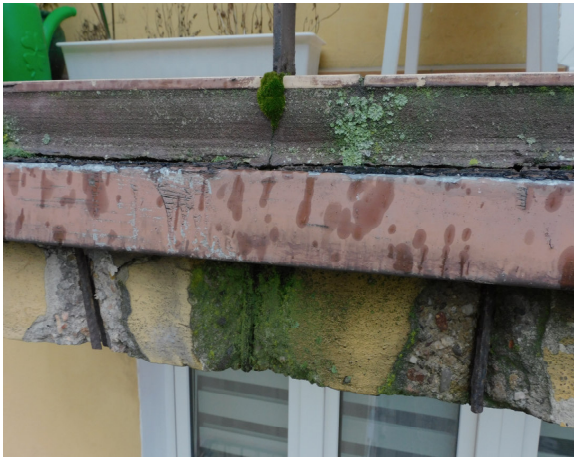
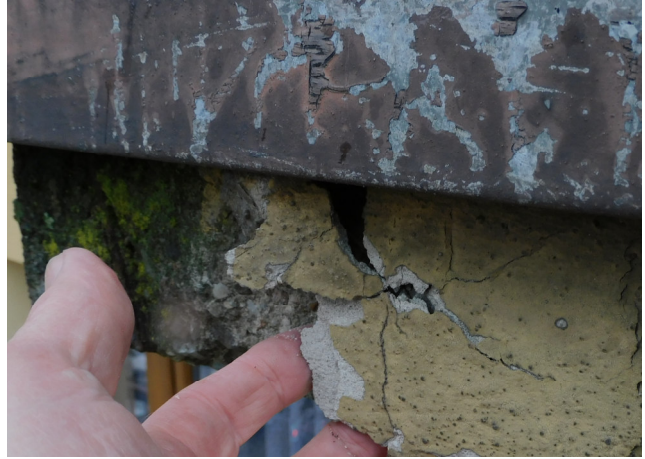
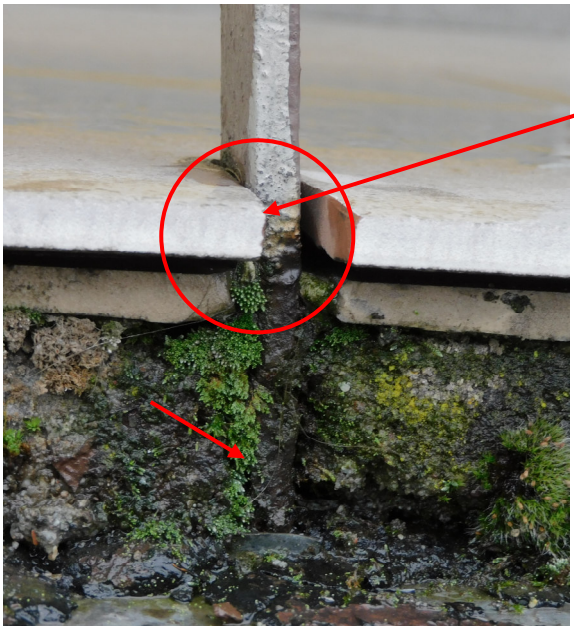
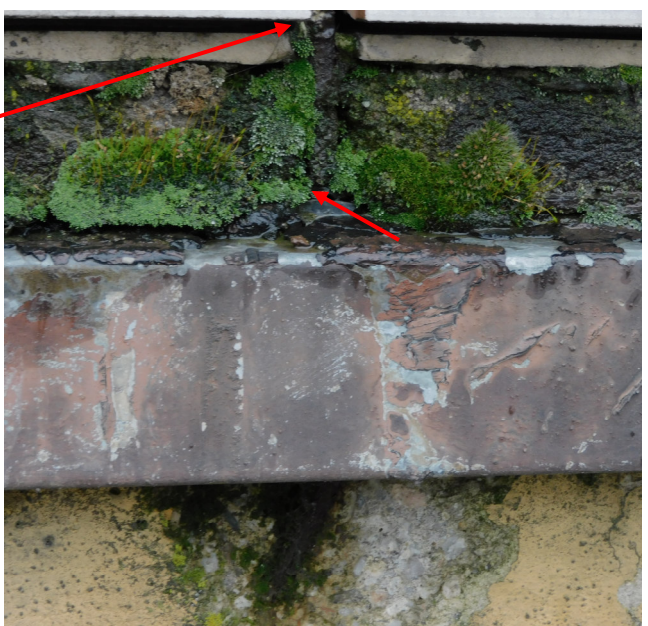
Skutki przecieków wody przez nieszczelną obróbkę blacharską w miejscu zamocowania płaskownika balustrady stalowej

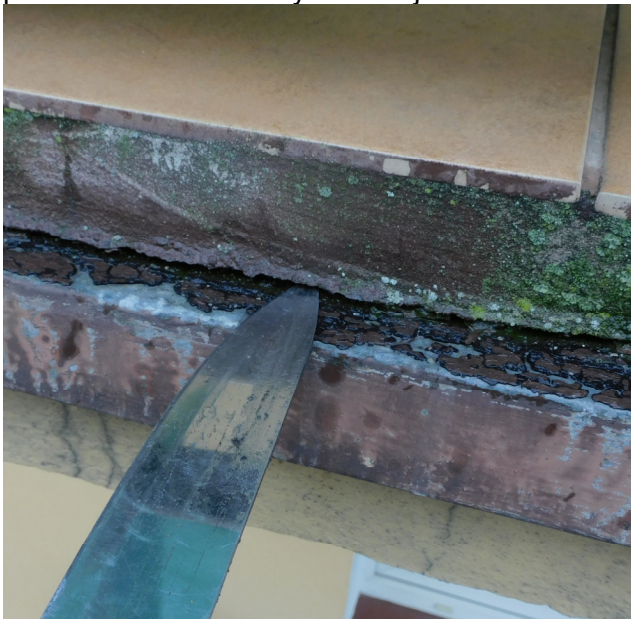
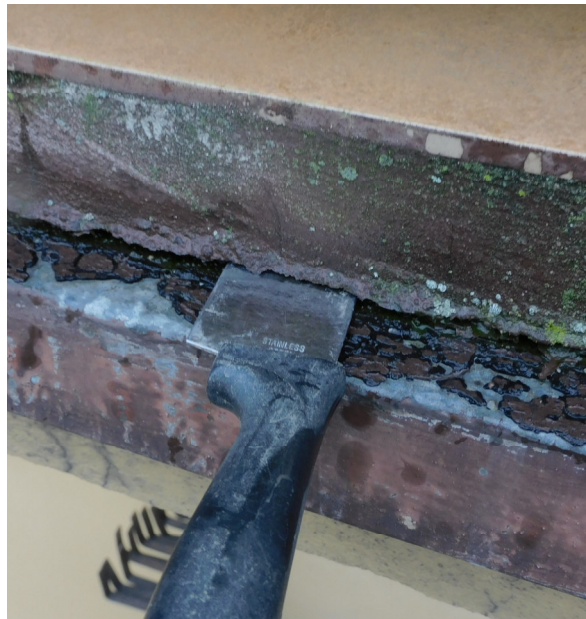
Widoczny brak scalenia jastrychu z podłożem

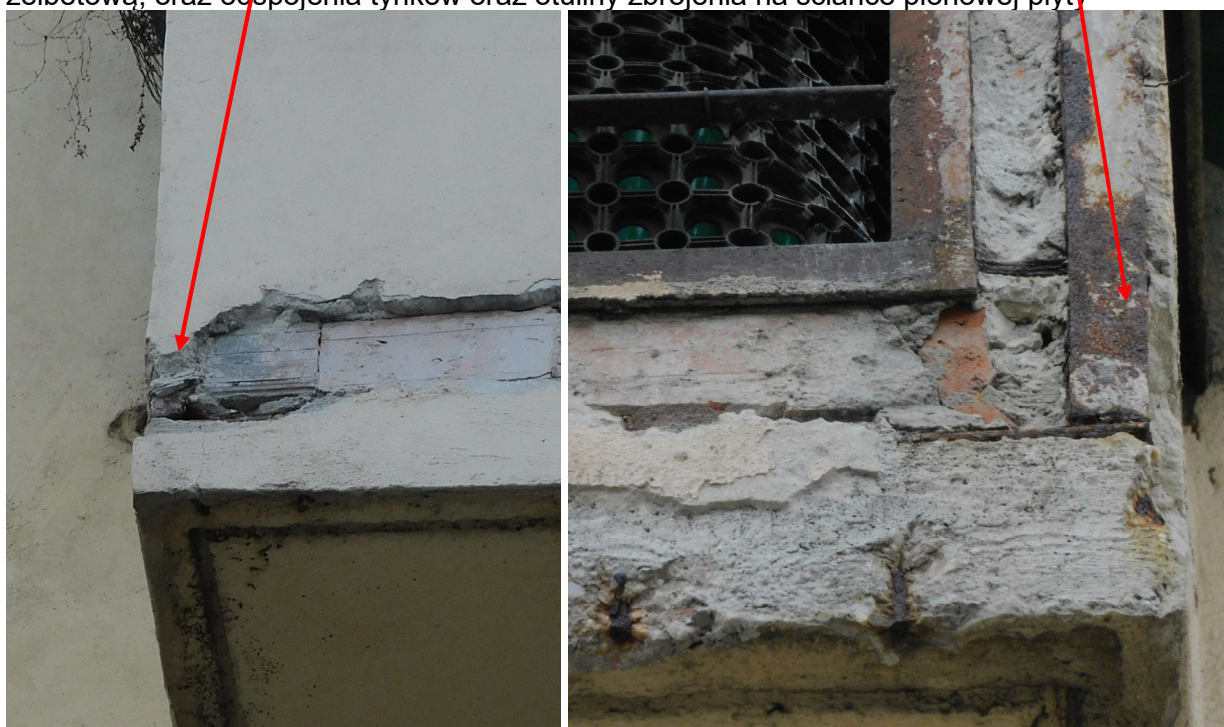
Destrukcja balkonów najwyższej kondygnacji, odpadnie tynków na linii styku z płytą żelbetową, oraz odspojenia tynków oraz otuliny zbrojenia na ścianie pionowej płyty

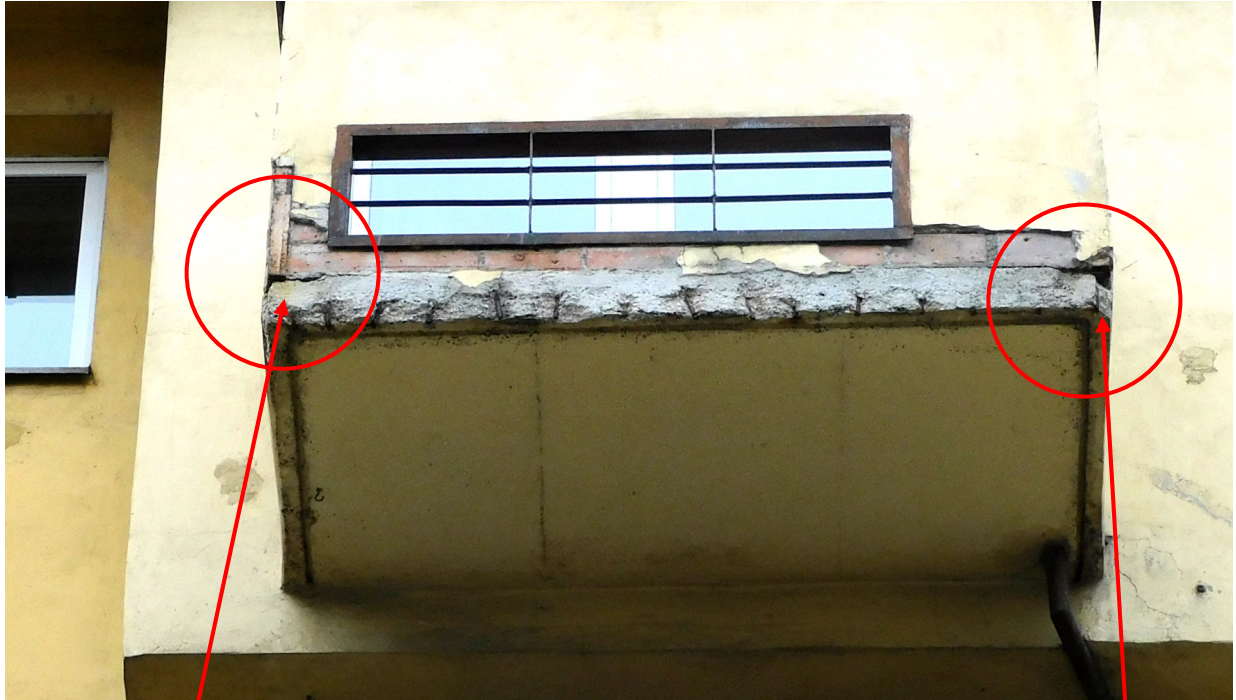
Kolejny przykład analogicznej destrukcji

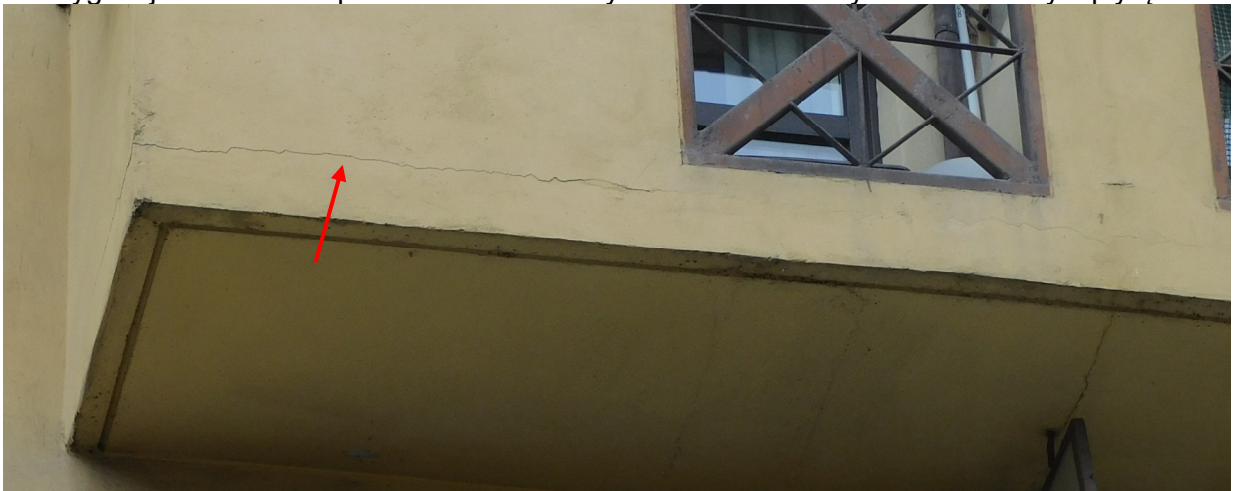
Nieszczelny system odwadniania posadzki balkonów

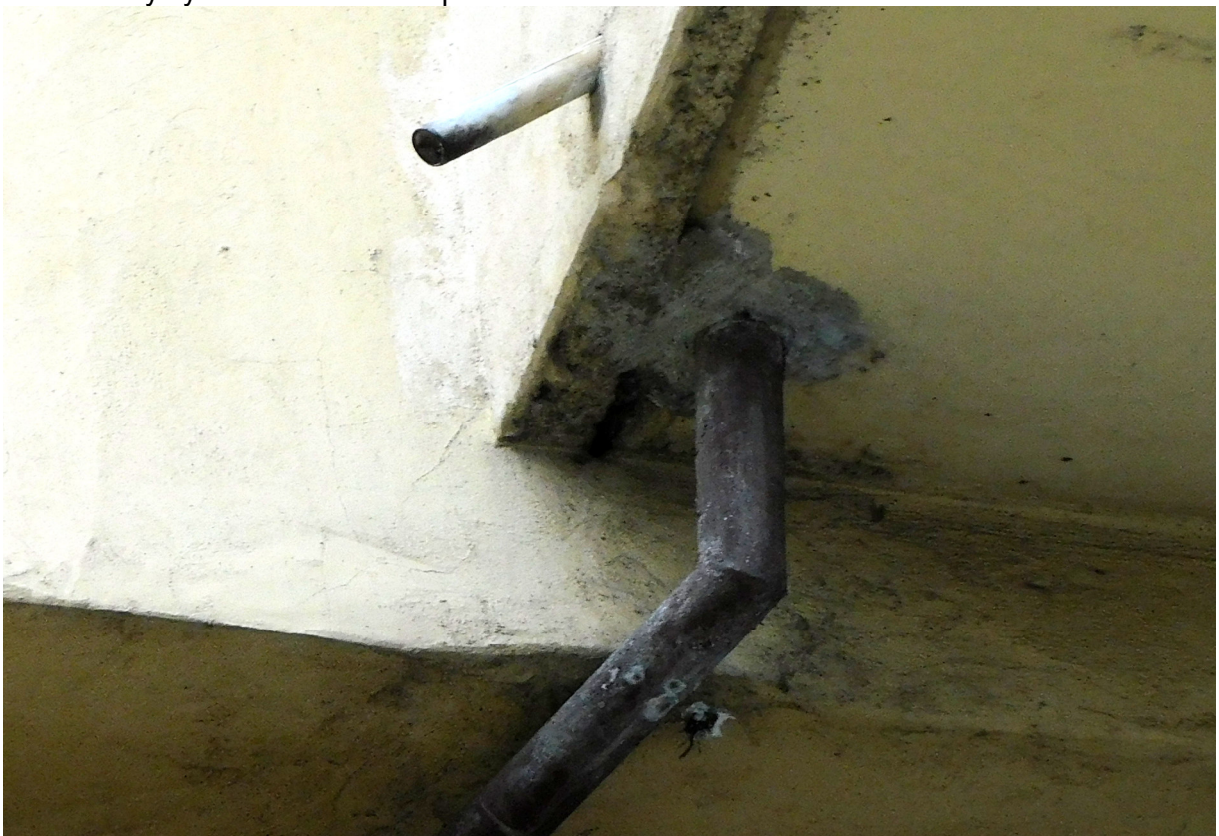
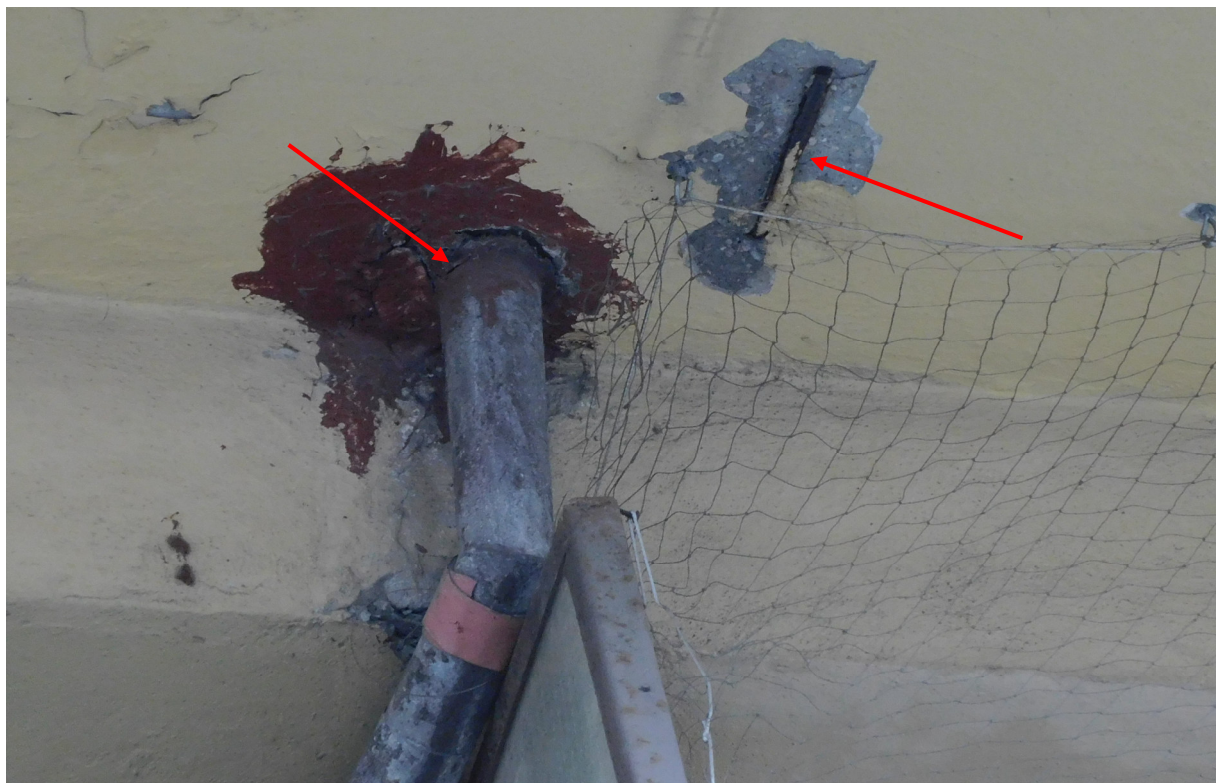
Powyżej przykład destrukcji z powodu nieszczonego systemu odwadniania pow. posadzki balkonów – widoczne odspajanie się otuliny płyty

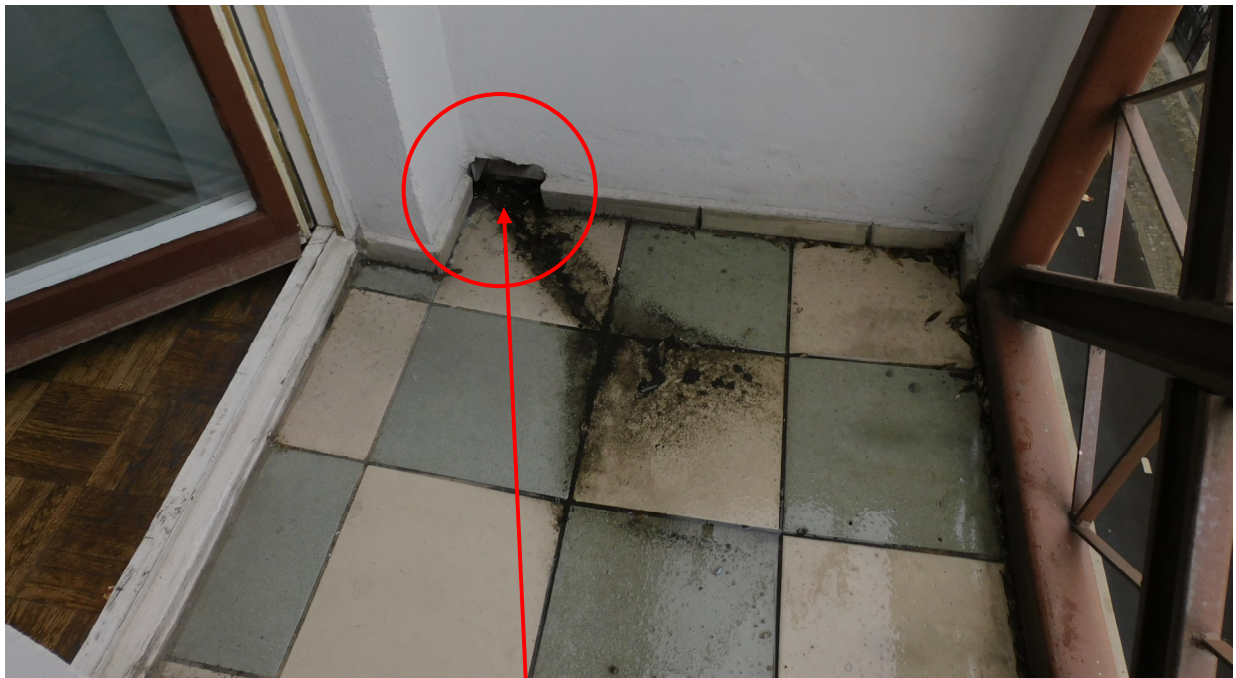
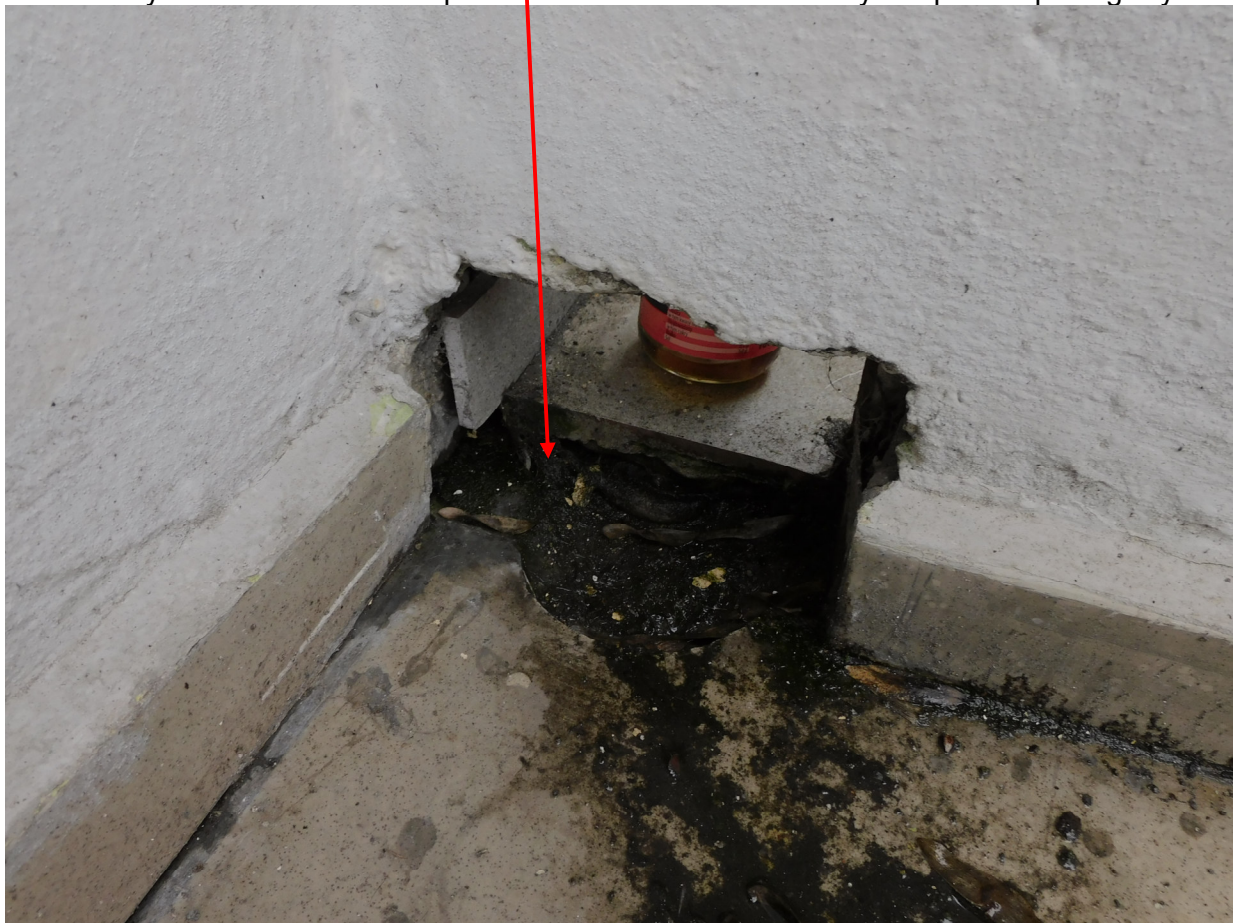
Wadliwe wykonanie odwodnienia posadzki balkonów -brak szczelnych wpustów podłogowych
