# **EKSPERTYZA TECHNICZNA BUDOWLANA**

**OBIEKTU :** budynku mieszkalnego wielorodzinnego z usługami w poziomie parteru zlokalizowanego przy ulicy Dworcowej nr 3-7 we Wrocławiu

**DOTYCZĄCA:** Ustalenia stanu technicznego balkonów przynależnych do lokali mieszkalnych w/w obiekcie, w tym w szczególności konstrukcji, izolacji, odwodnienia oraz stanu balustrad murowanych w związku ze stwierdzonym ich nadmiernie pogorszonym stanem technicznym.

**ZLECAJĄCY:** **Spółdzielnia Mieszkaniowa „Cegielka” ul. Dworcowa 3b 50-456 Wrocław**

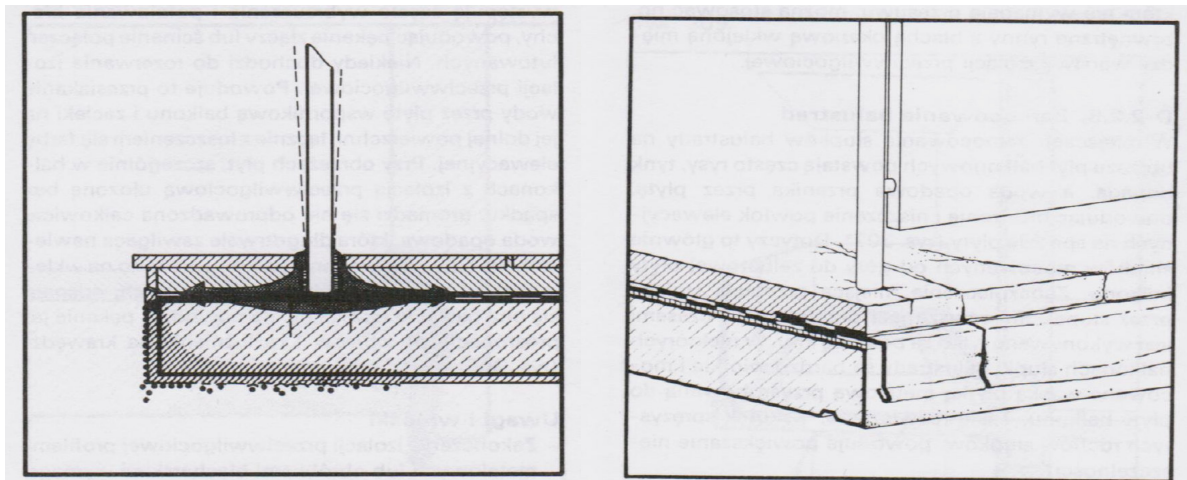
Przyczyny destrukcji pasa okapowego balkonów z balustradą stalową zostały zilustrowane na poniższych rysunkach według poradnika „Słabe miejsca w budynkach tom I-dachy płaskie , tarasy i balkony” –autorzy Erich Schild, i inni wydawnictwo Arkady 1992 roku. Wnikanie wody pod warstwę obróbek blacharskich szczególnie w miejscach zamontowania słupków balustrady stalowej stało się przyczyną przyspieszonej destrukcji przy narożach płyt balkonowych oraz w środkowej części praktycznie na wszystkich balkonach elewacji zachodniej.

**Charakterystyczne miejsca przecieków i ich skutki - balkony elewacji zachodniej**

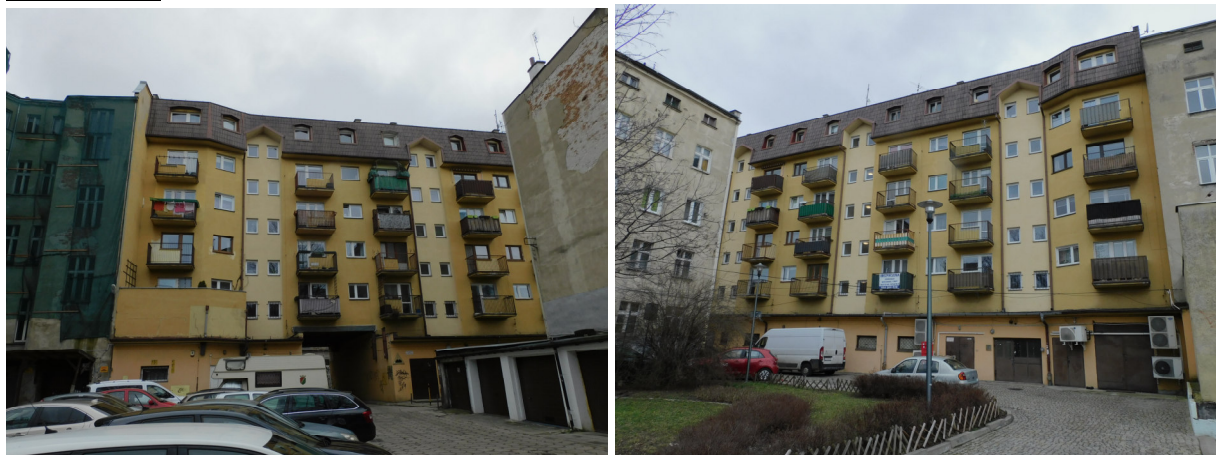
### **Widok elewacji zachodniej analizowanego budynku-balkony od strony podwórza**

Uszkodzenia i destrukcja płyty żelbetowej balkonów praktycznie na wszystkich kondygnacjach  
Widoczne odspojenia tynków oraz otuliny zbrojenia na ścianie pionowej płyty

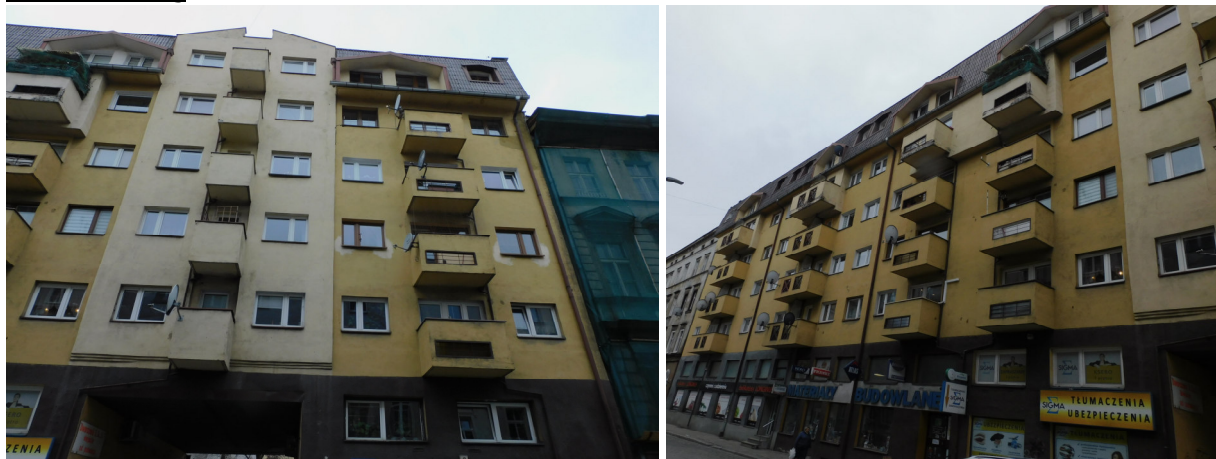
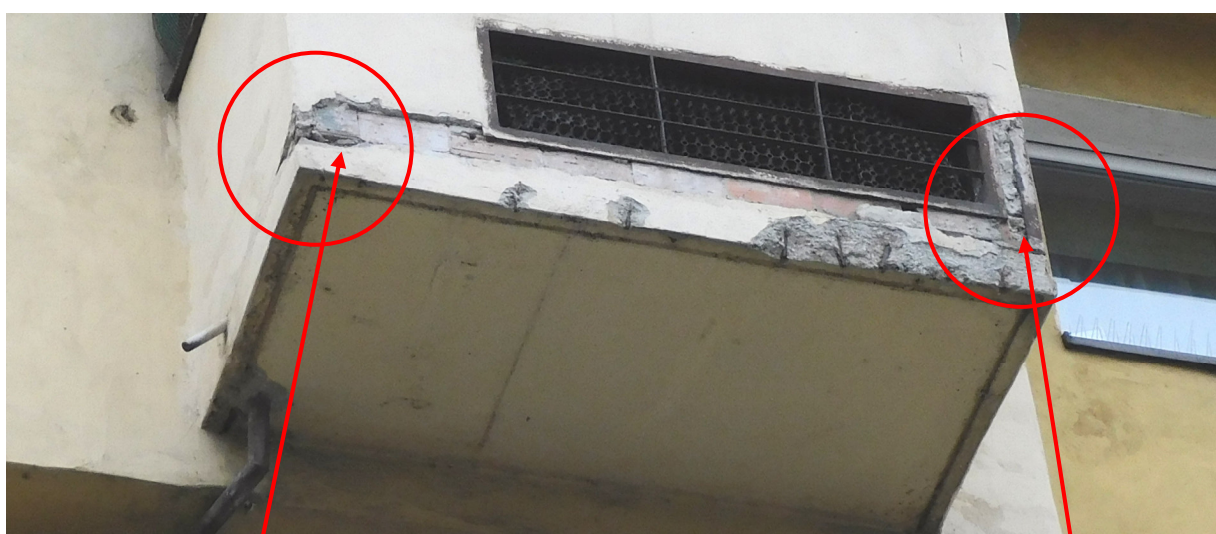
**Widok elewacji zachodniej analizowanego budynku-balkony od strony ulicy Dworcowej**

Destrukcja balkonów najwyższej kondygnacji, odpadnie tynków na linii styku z płytą żelbetową, oraz odspojenia tynków oraz otuliny zbrojenia na ścianie pionowej płyty

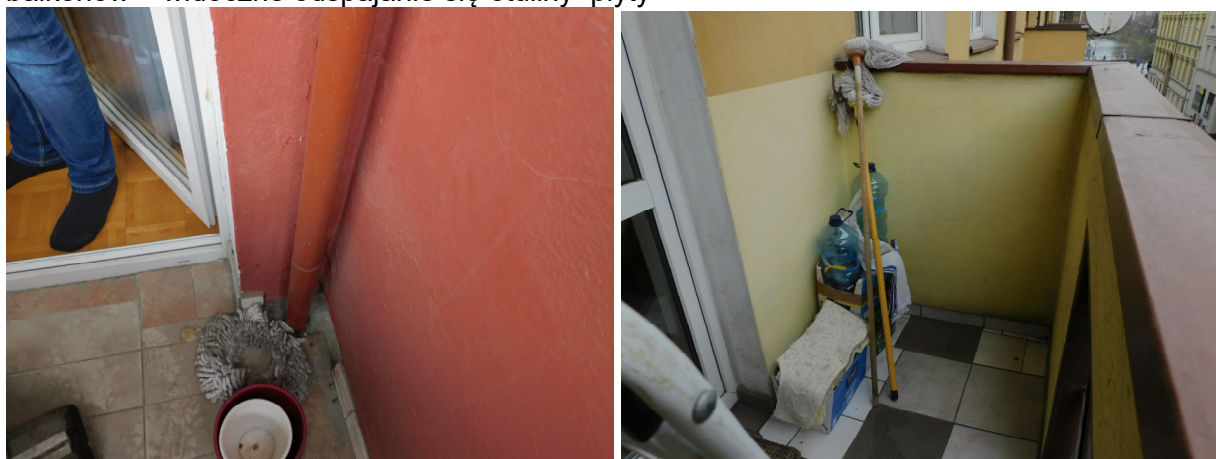
Powyżej przykład destrukcji z powodu nieszczonego systemu odwadniania pow. posadzki balkonów – widoczne odspajanie się otuliny płyty

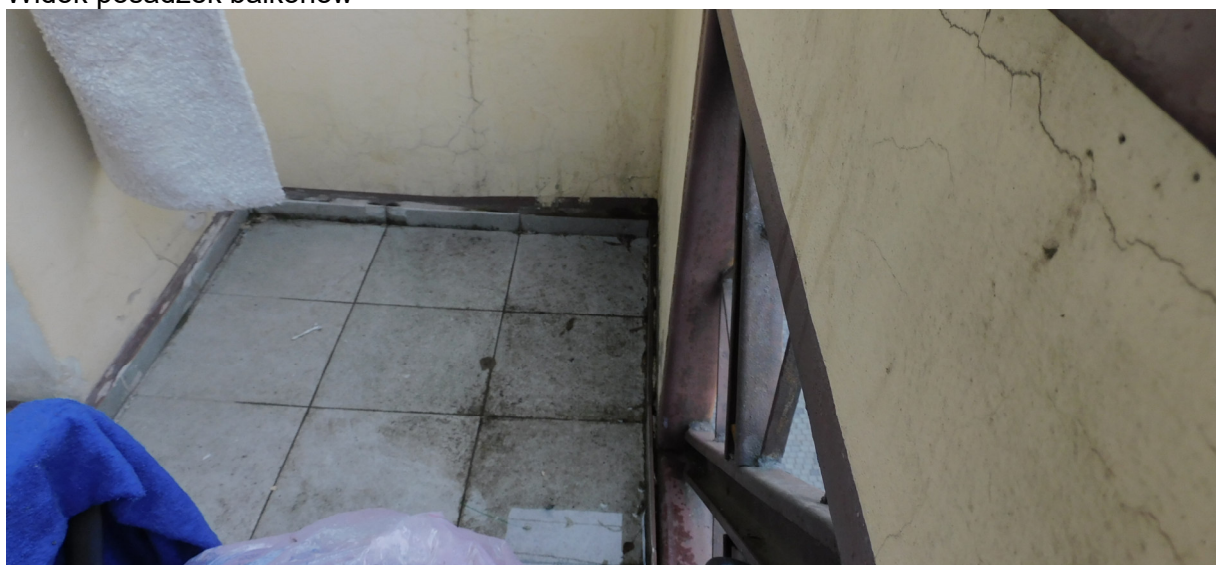
Widok posadzek balkonów

Wadliwe wykonanie odwodnienia posadzki balkonów -brak szczelnych wpustów podłogowych
